- ABACO DI FATTIBILITA' -

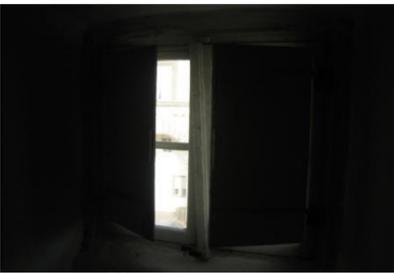
Infisso in legno a due ante con vetro singolo	Buono	2	Mantenimento della tipologia materica, delle dimensioni e della forma	Sostituzione completa con nuovo infisso compatibile per materiali e forma, ma con spessori e vetreria adatti a garantire una idonea trasmittanza. Conservazione degli "scuroli" originali e di eventuale ferramenta di pregio
TIPO F2

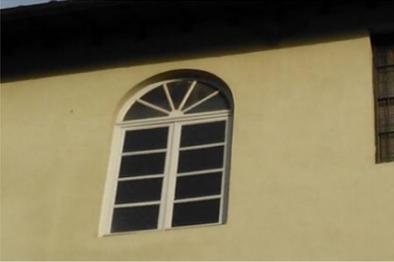
Infisso in legno a due ante con vetro singolo	Buono	2	Mantenimento della tipologia materica, delle dimensioni e della forma	Sostituzione completa con nuovo infisso compatibile per materiali e forma, ma con spessori e vetreria adatti a garantire una idonea trasmittanza. Conservazione degli "scuroli" originali e di eventuale ferramenta di pregio
TIPO PF

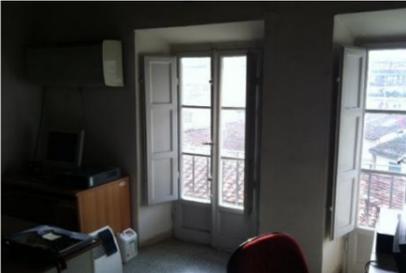
Infisso in legno a due ante con vetro singolo	Buono	2	Mantenimento della tipologia materica, delle dimensioni e della forma	Sostituzione completa con nuovo infisso compatibile per materiali e forma, ma con spessori e vetreria adatti a garantire una idonea trasmittanza. Conservazione degli "scuroli" originali e di eventuale ferramenta di pregio

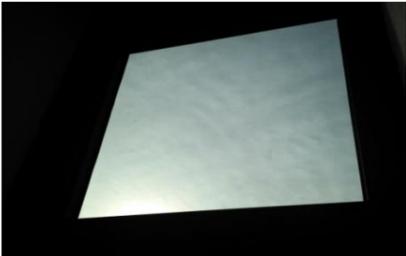
LUCERNARIO

Infisso ad anta singola con telaio in metallo e vetro singolo	Pessimo	3	Mantenimento della tipologia materica, delle dimensioni e della forma	Sostituzione completa con nuovo infisso compatibile per materiali e forma, ma con spessori e vetreria adatti a garantire una idonea trasmittanza.

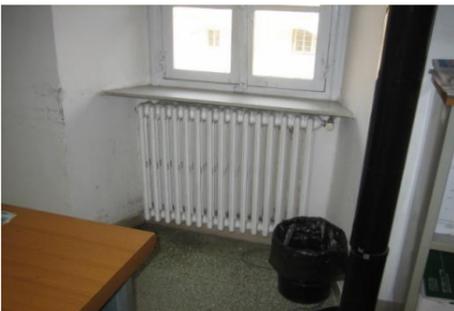
Muratura in pietra intonacata sp.55 cm.	Buono	3	Assenza di elementi decorativi	Realizzazione isolamento termico mediante sistema a "cappotto interno"
Fronte esterno

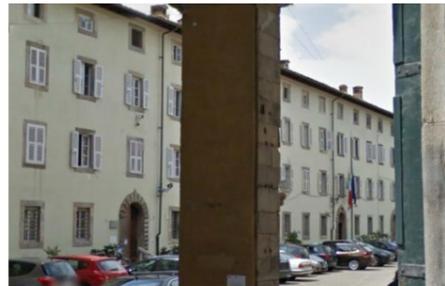
Muratura in pietra intonacata sp.55 cm. Presenza di cornici lapidee attorno alle aperture e fascia sottogronda rifinita ad intonaco	Buono	1	Affaccio sul cortile principale del complesso monumentale, prospetto di impianto storico rimasto invariato dal XVII sec. Limitato intervento al rifacimento dell'intonaco previa valutazione del valore di quello attuale	La soluzione teoricamente migliore per unire efficientamento energetico e miglioramento delle condizioni di confort abitativo, la realizzazione di un isolamento a "cappotto esterno", contrasta con le caratteristiche materiche e tipologiche dell'elemento analizzato e risulta quindi NON APPLICABILE

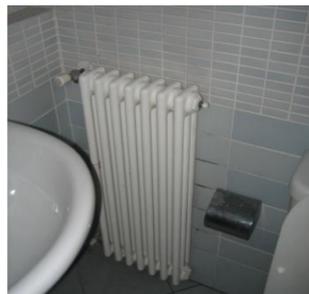
Muratura in pietra intonacata sp.55 cm.	Buono	3	Assenza di elementi decorativi	Realizzazione isolamento termico mediante sistema a "cappotto interno"
Fronte esterno

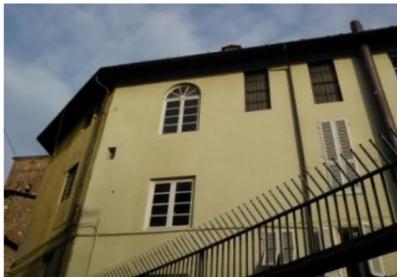
Muratura in pietra intonacata sp.55 cm.	Buono	2	Assenza di elementi decorativi, ma obbligo di mantenimento dell'allineamento con gli elementi architettonici adiacenti	La soluzione teoricamente migliore per unire efficientamento energetico e miglioramento delle condizioni di confort abitativo, la realizzazione di un isolamento a "cappotto esterno", contrasta con le caratteristiche di forma dell'elemento analizzato e risulta quindi NON APPLICABILE

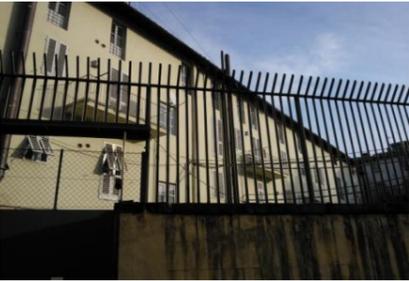
Muratura in pietra intonacata sp.55 cm.	Buono	3	Assenza di elementi decorativi	La soluzione teoricamente migliore per unire efficientamento energetico e miglioramento delle condizioni di confort abitativo, la realizzazione di un isolamento a "cappotto esterno", NON contrasta con le caratteristiche dell'elemento analizzato, tuttavia seppur realizzabile appare operativamente poco sensato ipotizzare questo tipo di intervento sul solo fronte SUD risultando NON CONSIGLIABILE
MURATURE INTERNE

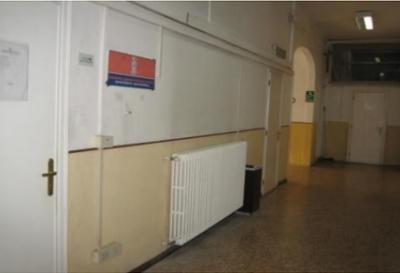
Muratura in pietra intonacata di spessori variabili	Buono	3	Assenza di elementi decorativi	Elemento eventualmente alterabile nell'ipotesi di interventi di miglioria e/o sostituzione impiantistica (realizzazione di collegamenti isolati sottotraccia)

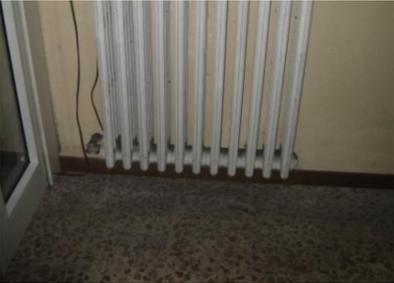
PAVIMENTO E SOTTOFONDO

Pavimentazioni di differenti materiali e coloriture	Accettabile	3	Assenza di elementi di pregio con evidenti rimaneggiamenti	Elemento eventualmente alterabile nell'ipotesi di interventi di miglioria e/o sostituzione impiantistica (realizzazione di collegamenti isolati nello spessore del sottofondo)

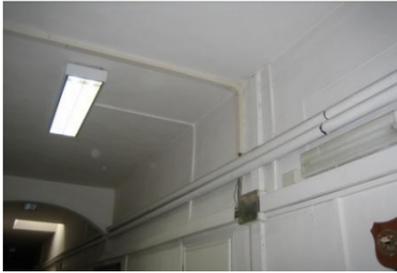
Finitura ad intonaco su struttura presumibilmente ad incanniciata o rete metallica e parziali interventi in cartongesso.	Buono	3	Assenza di elementi di pregio	Possibile isolamento dell'intercapedine; Elemento eventualmente alterabile nell'ipotesi di interventi di miglioria e/o sostituzione impiantistica (eventuale utilizzo del controsoffitto per l'alloggiamento di impianti e canalizzazioni)
COPERTURA

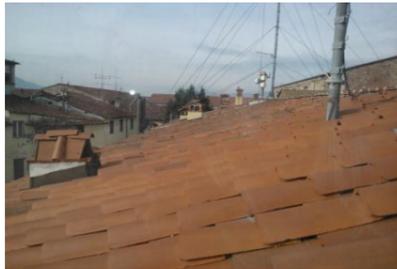
Orditura principale e secondaria in legno castagno, scempiato in mezzane, soprastante massetto in cls e manto di copertura in coppi ed embrici	Buono	3	Rifacimento recente	Realizzazione di un sistema isolante con camere di ventilazione idoneo a conciliare una sostanziale diminuzione delle dispersioni termiche nel periodo invernale ed un forte miglioramento delle condizioni di confort abitativo nel periodo estivo, anche alterando le altezze delle attuali linee di gronda e di colmo

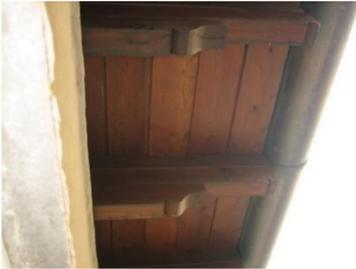
GRONDA Lato NORD

Struttura lignea realizzata mediante sovrapposizione di 3 travicelli di cui uno sagomato e sovrastante tavolato, con canale in rame a sviluppo semicircolare.	Buono	3	Rifacimento recente con presunta alterazione della quota e tipologia originaria	Nessun intervento di efficientamento diretto sull'elemento, ma possibilità di alterazione delle quote e della forma per la realizzazione di un sistema a "tetto ventilato" sopra la struttura esistente, tale alterazione consente una più razionale organizzazione dei travetti di gronda
Lato SUD ed OVEST

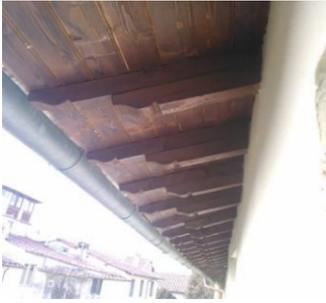
Struttura lignea realizzata con sovrapposizione di due travicelli entrambi sagomati, sovrastante tavolato e canale in rame a sviluppo semicircolare.	Buono	3	Rifacimento recente	Nessun intervento di efficientamento diretto sull'elemento, ma possibilità di alterazione delle quote e della forma per la realizzazione di un sistema a "tetto ventilato" sopra la struttura esistente
